# 長良川ごみ分布調査2024

### 海と日本プロジェクト in 岐阜県 長良川ごみ分布調査2024

# 海と日本プロジェクト in 岐阜県 2024年度 長良川ごみ分布調査 長良川ごみマップ

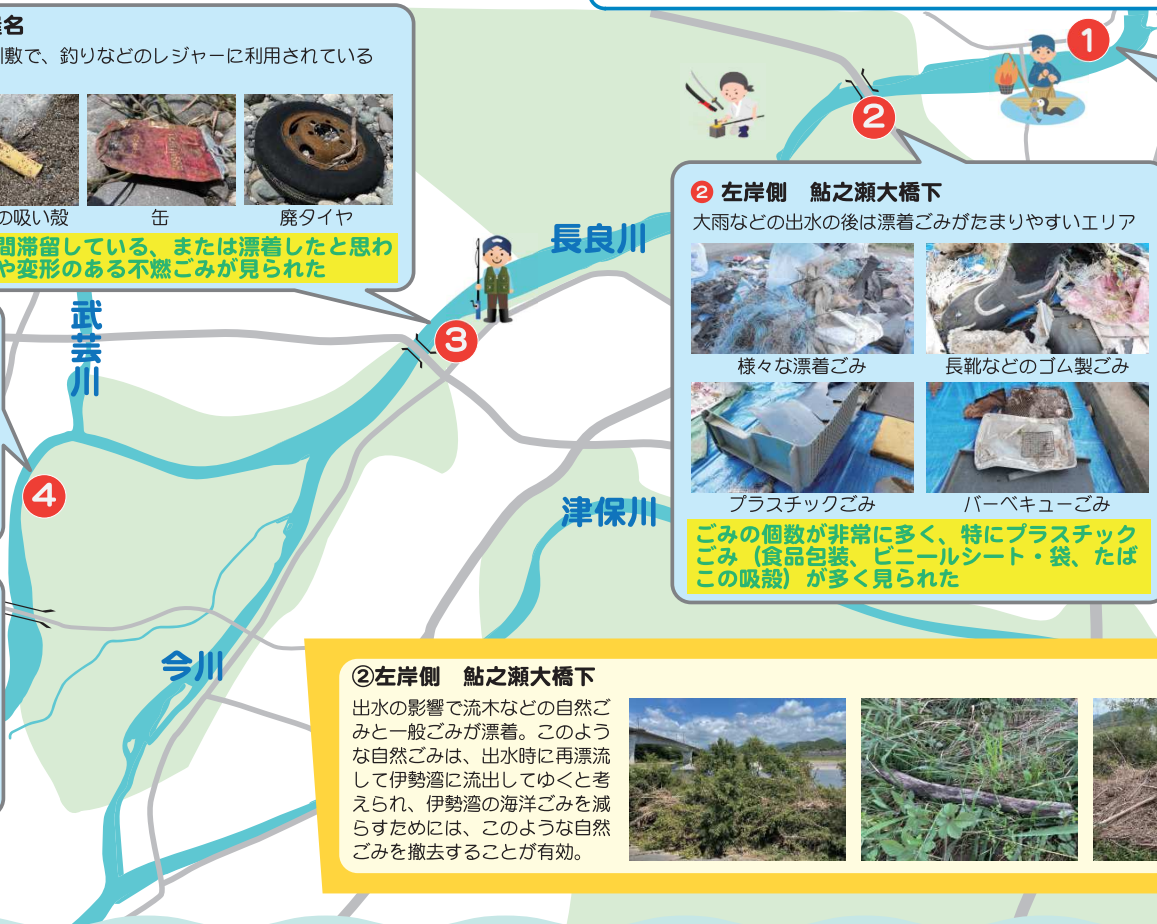
長良川流域（関市内）から選定した5地点において、ごみを回収しその個数を数え、ごみの分類ごとに計算することでごみの量と組成を調査しました。各地点において調査は2回実施しました。調査地点は「人が利用する地域」「橋の周辺」など、比較のごみが溜まりやすいと考えられる特徴を有する地点とし、事前視察をもとに決定しました。

**調査地点**  
① 関観光ホテル前（関市池尻）  
② 左岸側 鮎之瀬大橋下（関市小瀬）  
③ 小屋名（関市小屋名）  
④ 戸田（関市戸田）  
⑤ 側島（関市側島）

ごみの個数が非常に多く、特にプラスチックごみ（食品包装、ビニールシート・袋、たばこの吸殻）が多く見られた

**②左岸側 鮎之瀬大橋下**  
出水の影響で流木などの自然ごみと一般ごみが漂着。このような自然ごみは、出水時に再漂流して伊勢湾に流出してゆくと考えられ、伊勢湾の海洋ごみを減らすためには、このような自然ごみを撤去することが有効。
