# 四日市の川で中1男子が溺れた「隠れたため池」の 落とし穴 （行橋市事故現場を含む）

2023/6/26(月) 6:38 YAHOO!JAPAN ニュース、齋藤秀俊著

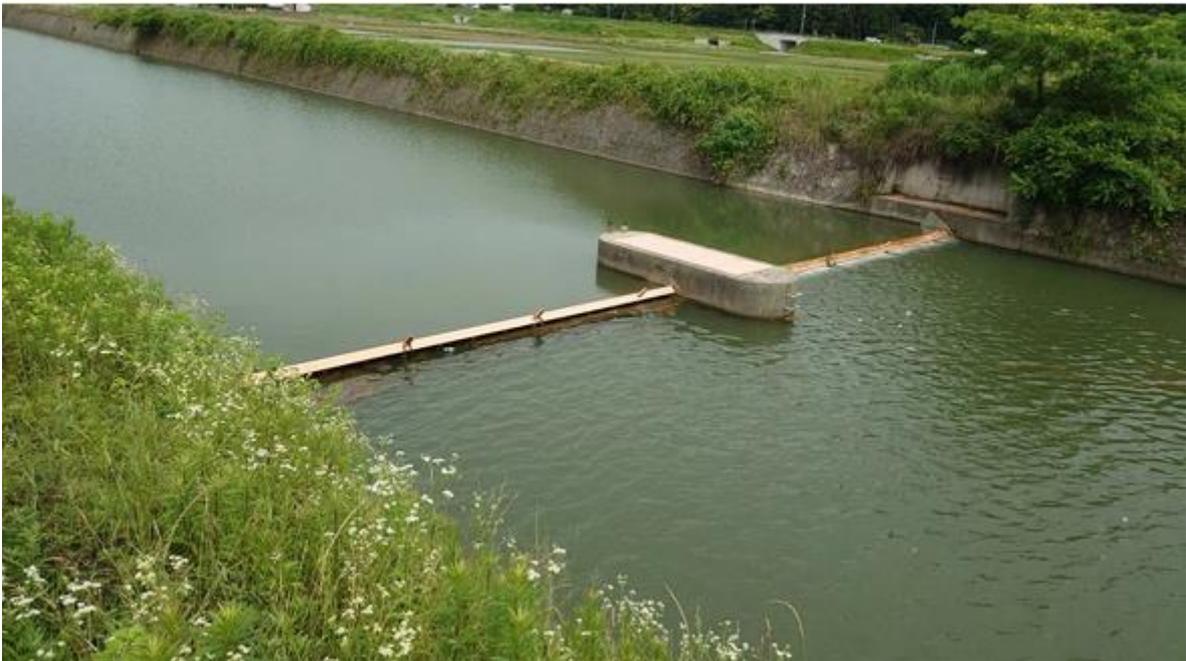
川の流れを堰で止めれば、農業用ため池となる（筆者撮影）（行橋市事故現場）

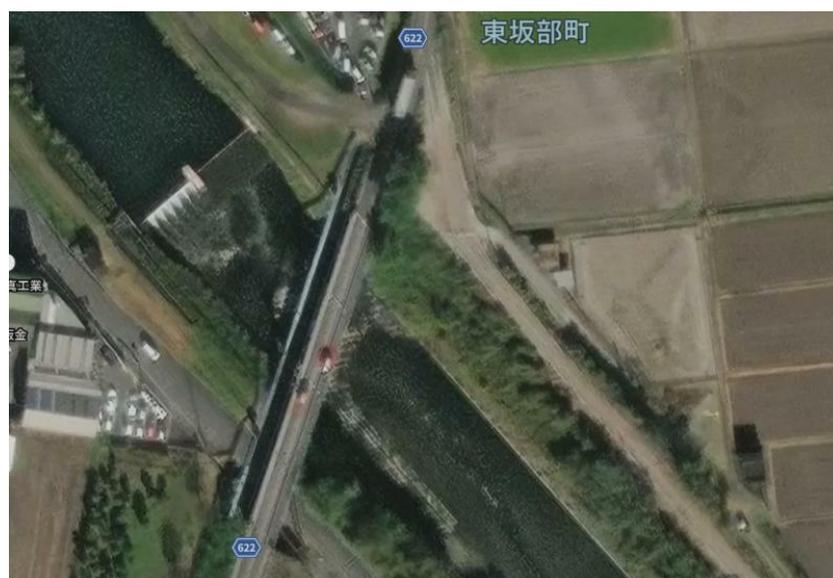
図 1 海蔵川の様子(Yahoo!地図を転載)

図 1 をご覧ください。これは四日市市を流れる海蔵川の様子を上空からとらえた写真です。県道 622 号の橋が海蔵川にかかっています。

この橋の上流側、つまり左上に堰が見えるかと思います。この堰は可動堰で農繁期になると堰を上げてその上流側に水を貯えるようになっています。この地域ではどうか分かりませんが、多くの可動堰は農閑期に下げて溜まった水を流します。普通の流れの川に変わります。川の顔を持ちながら、夏になると深さのあるため池となる。これを水難学会では「隠れたため池」と呼んでいます。

図2は、九州の田園地帯にある隠れたため池を撮影したものです。ここに写っている可動堰は図1の上空写真に写っていた可動堰と同じ構造のものです。この可動堰の付近で昨年、小学校の入学式をひかえた女の子が川に落ちて亡くなりました。

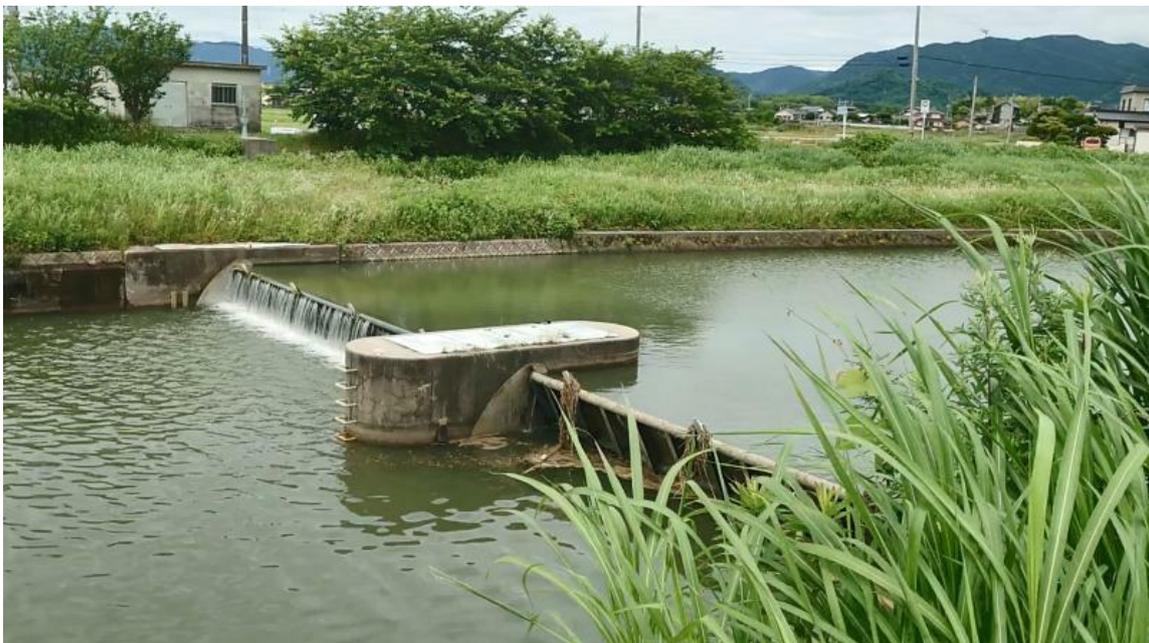
図2 九州の田園地帯にある隠れたため池(筆者撮影)

堰の下流側の水深がおよそ1 mで、上流側は2 mに達しています。対岸の写真左上の建物がポンプ小屋になっていて、ここで溜めた水をくみ上げて農地に水を送っています。付近の道路から川までは草をはやして簡単に近づけないように工夫されています。とは言っても、近年のため池水難事故防止対策のような対策はとれていません。

図2より下流に向かい、堰を左手に見るように撮影された写真が図3です。河川の法面が絶望的なくらいの勾配をもっています。川に落ちたら自力で這いあがることはできません。さらに堤防にあたる取付道路からは直接斜面となっていて、この斜面の草刈り作業時には川に転落する恐れは十分にありません。

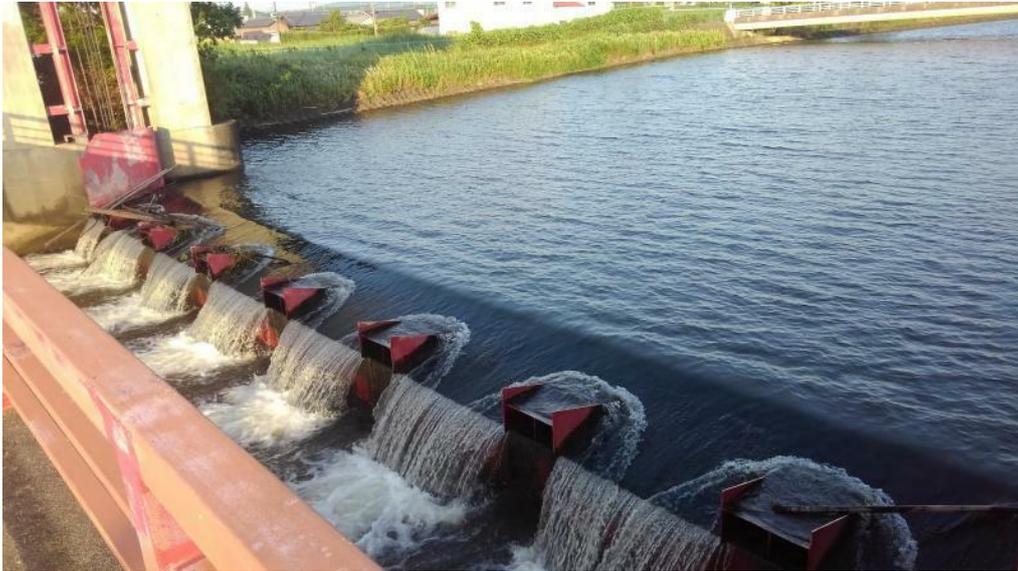
参考図 三重県津市志登茂川の事故現場の様子。現在でも花が手向けられている(稲垣浩之氏提供)

志登茂川の事故現場の様子を参考図に追記しました。(6 月 26 日 18:00)

何が落とし穴かと言うと、水を溜めているにもかかわらず、ため池の概念がないということです。現在、わが国の多くのため池では転落防止の柵が設置されたり、万が一の落水に備えて這い上がりのネットを設置したりする動きが出ています。「ため池に落ちると這い上がれない」という危機感が人々の意識の上に上がっています。ところが河川の場合には水を溜めているにもかかわらず、ため池のような概念が意識に上がりにくく、安全対策が遅れる傾向にあります。2020年6月に津市で発生した小学生の水難事故の現場でも、参考図に示すようにやはり下流に可動水門がありました。
