工事件名 (公財)オイスカ四国研修センター改修工事  
工事場所 屋上防水

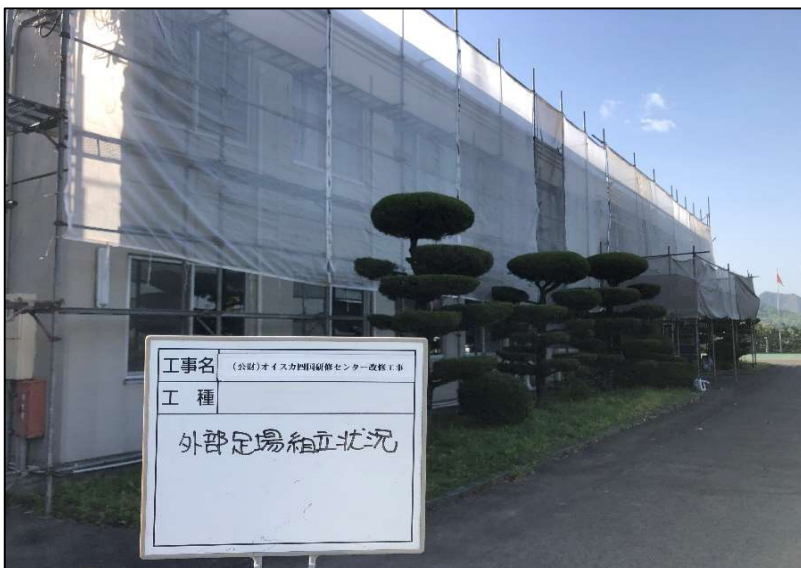
No.: 3  
 工種: 仮設工事  
 測点: 外部足場組立状況

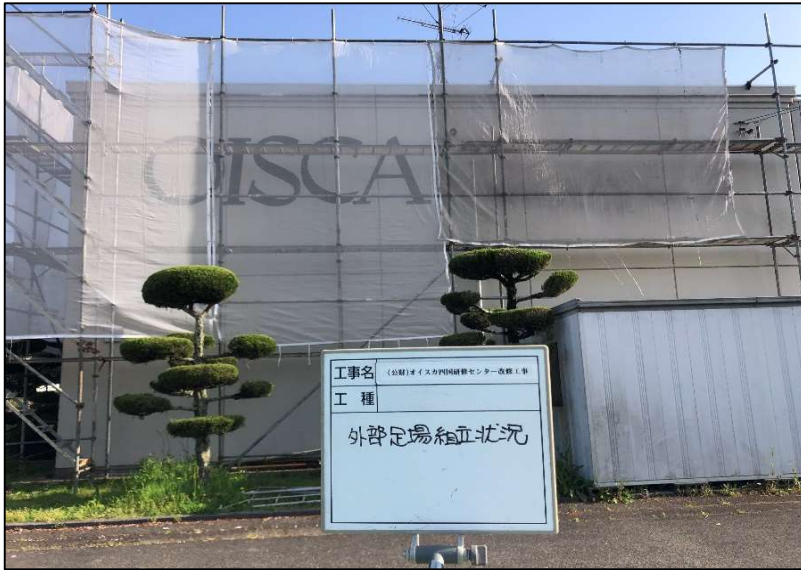
No.: 4  
 工種: 仮設工事  
 測点: 外部足場組立状況

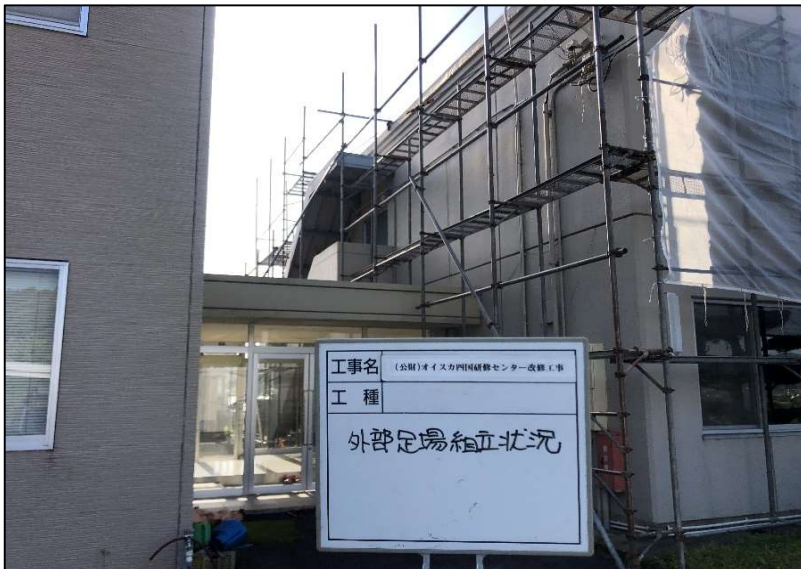
No.: 5  
 工種: 仮設工事  
 測点: 外部足場組立状況

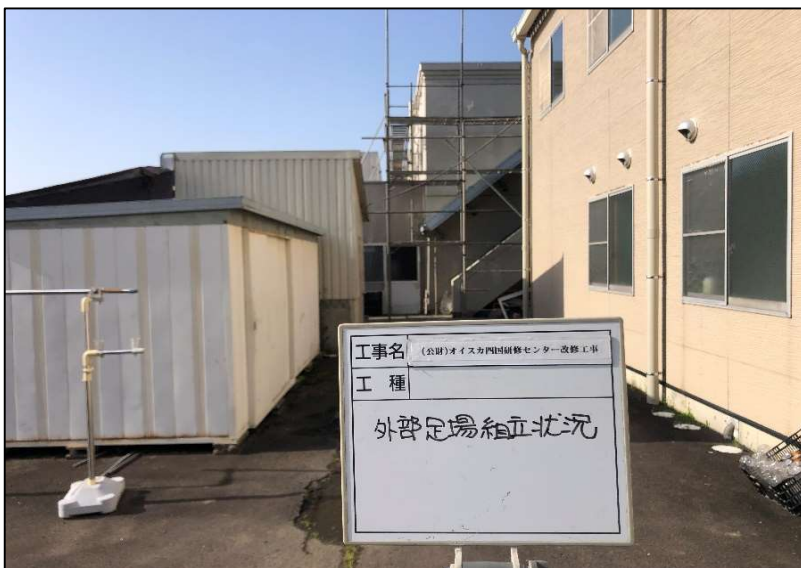
No.: 6  
 工種: 仮設工事  
 測点: 外部足場組立状況
