五島列島沖合に海没処分された潜水艦24艦の調査 —海底に斜めに突き刺さる伊58潜水艦—

報告書

伊58呂50特定プロジェクト

(一社) ラ・ブロンジェ 深海工学会

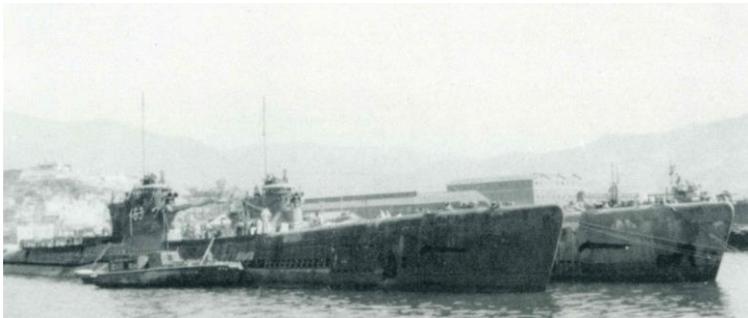
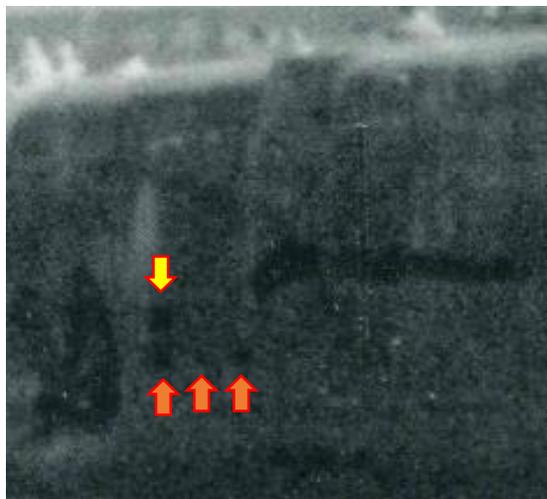
艦首潜舵穴後方の水抜き穴の配置

伊53に見られる潜舵後方の2段構えの水抜き穴

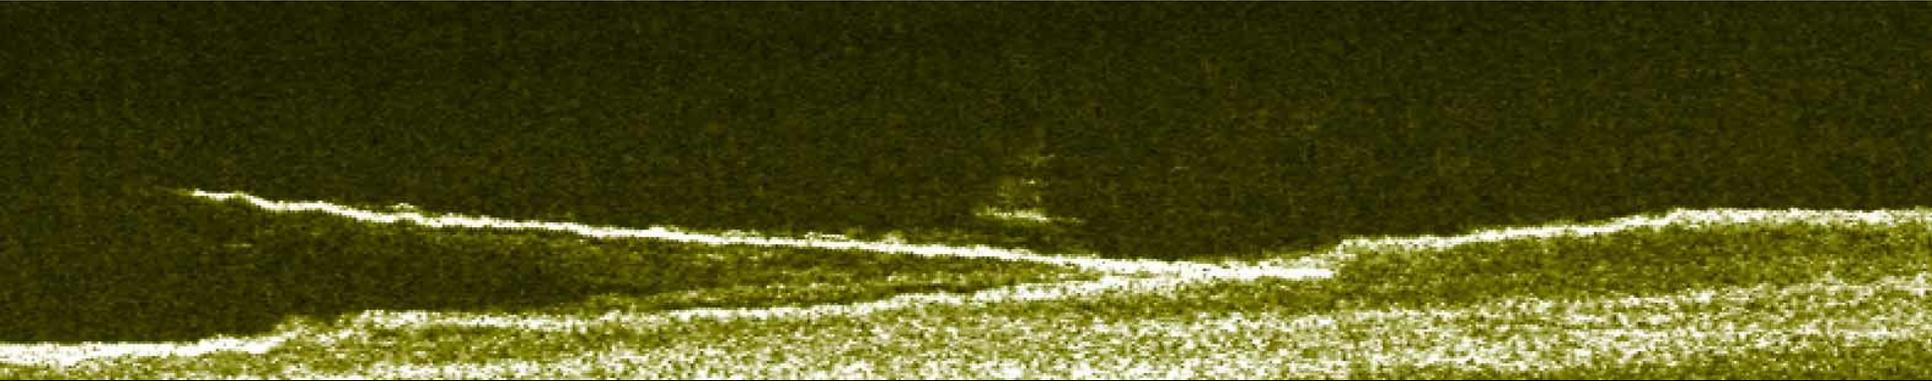
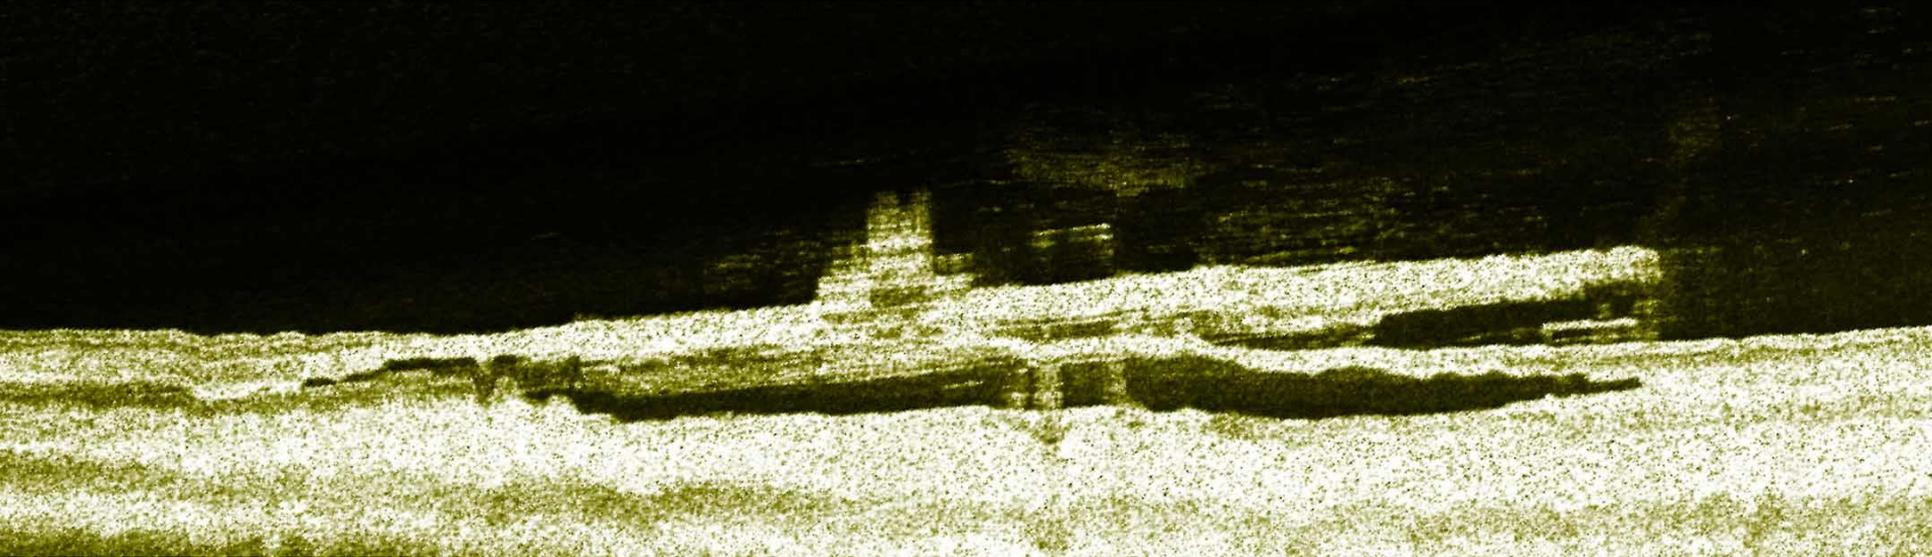
No.12, 20

伊 3 6 6, 3 6 7

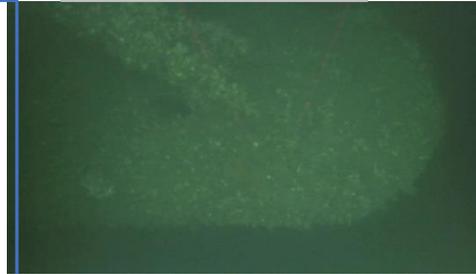
艦尾斜め上後方より

前部・後部甲板は損傷が激しく、艦橋も網で覆われていて、艦尾以外は判断材料を見る事が殆ど出来ない。

艦尾上部垂直舵。
門型の支えで、門型の中央部が壊れている。
門型支えの艦：伊47、伊156
／157／159、伊158、伊162

艦尾形状。非常に薄く、上から見て丸形になっている。
=伊158

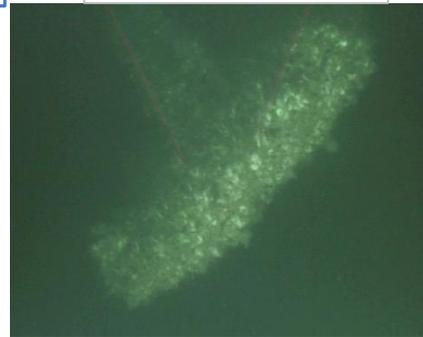
艦尾後方より

舵板：後縁、前縁が丸形で、特に前縁は段が無くシンプルな丸形である。
スケグ：イルカの背ビレあるいは胸ヒレのような形状のスケグが、船体から直接出ている。
=伊158

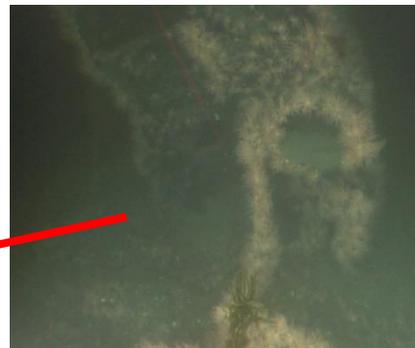
No. 10は、魚雷発射管が片舷2門であることを確認。

海没24艦中、海大4型（伊162）と中型（呂50）は艦首魚雷発射管が片舷2門

従って、No. 10は伊162である。

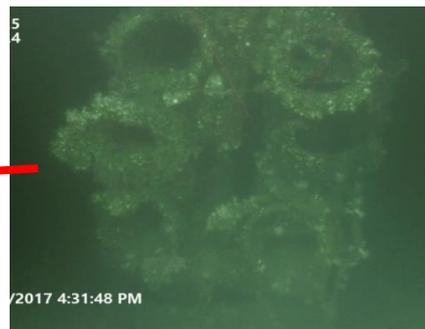
No.4 : 伊156と特定

海大3型b : 伊156、157、
159
艦首魚雷発射管 : 片舷3門

No.4は伊156である。
